Untersuchungsbericht

Aktenzeichen: 60uu2013-06/047-3323

Gefährliches Ereignis im Eisenbahnbetrieb

| Ereignisart: | Zugentgleisung |

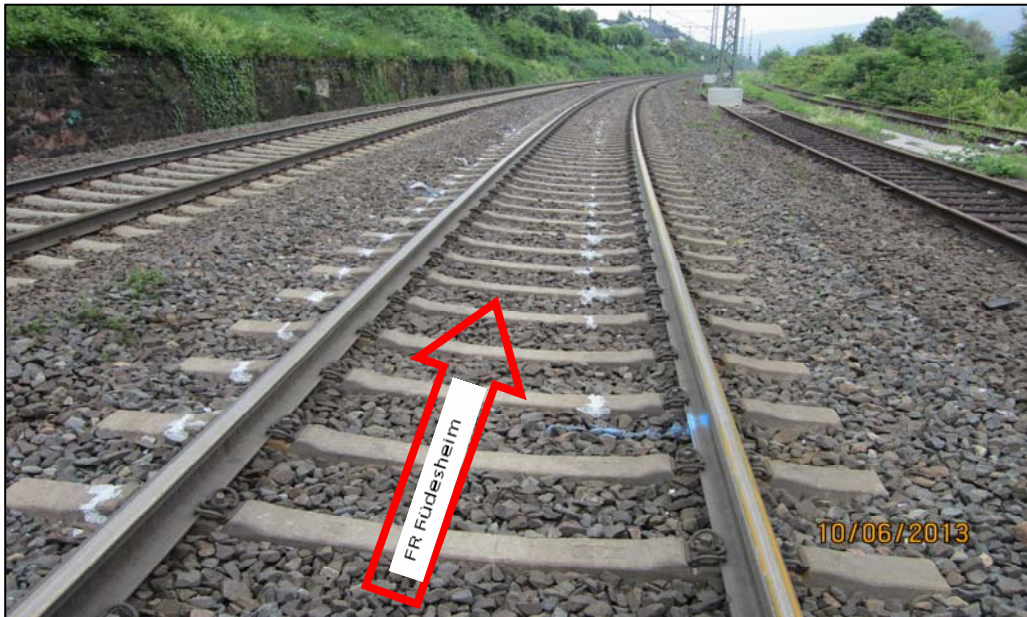
Abb. 1: Entgleisungsstelle in km 76,950 zwischen Hp Lorch und Üst Lorch

Die Ursache der Entgleisung des DGS 90636 ist auf mehrere kurz hintereinander liegende Gleislagefehler in der Längshöhe zurückzuführen, deren Entstehung auf eine nicht bzw. eingeschränkt funktionierende Entwässerung des Gleiskörpers und folglich auf eine abschnittsweise verminderte Tragfähigkeit des Gleisunterbaus zurückzuführen ist.

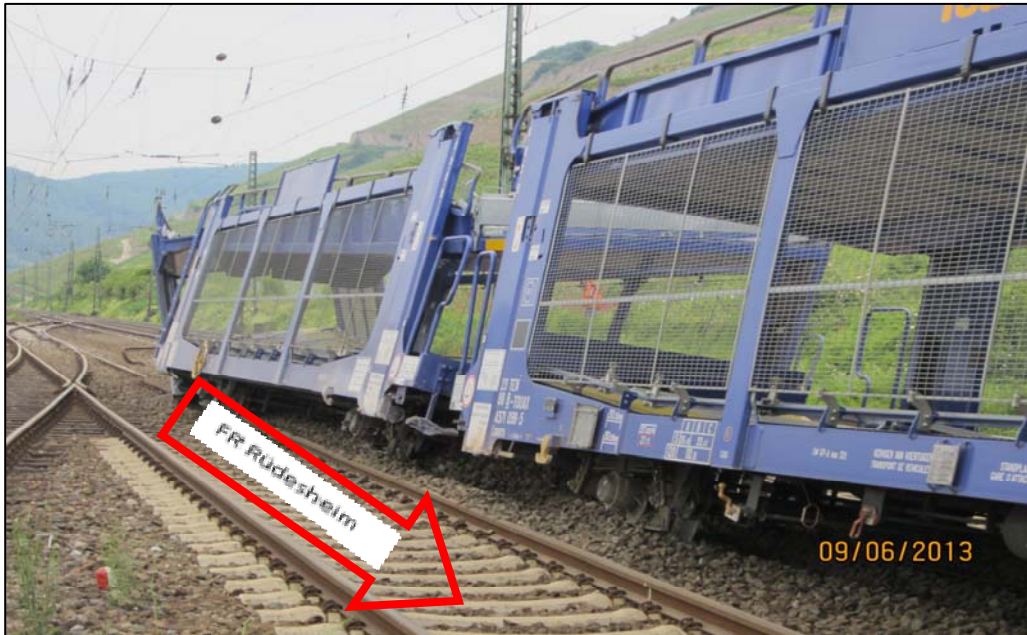
Abb. 2: Entgleiste Wagen am Zugschluss im Einfahrabschnitt des Bf Rüdesheim (Rh.)

Durch die Entgleisung wird das Streckengleis einschl. der Weichen der Üst Lorch in km 75,200 und der Einfahrbereich des Bf Rüdesheim (Rh.) sowie die Signalanlagen, Oberleitungseinrichtungen und fernmeldetechnischen Anlagen auf einer Länge von ca. 11 km stark beschädigt bzw. zerstört. Außerdem werden die drei am Schluss laufenden Fahrzeuge des DGS 90636 teilweise erheblich beschädigt. Durch hochgeschleuderte Schottersteine werden an der Eisenbahnstrecke abgestellte Pkw beschädigt. Personen kommen nicht zu Schaden.

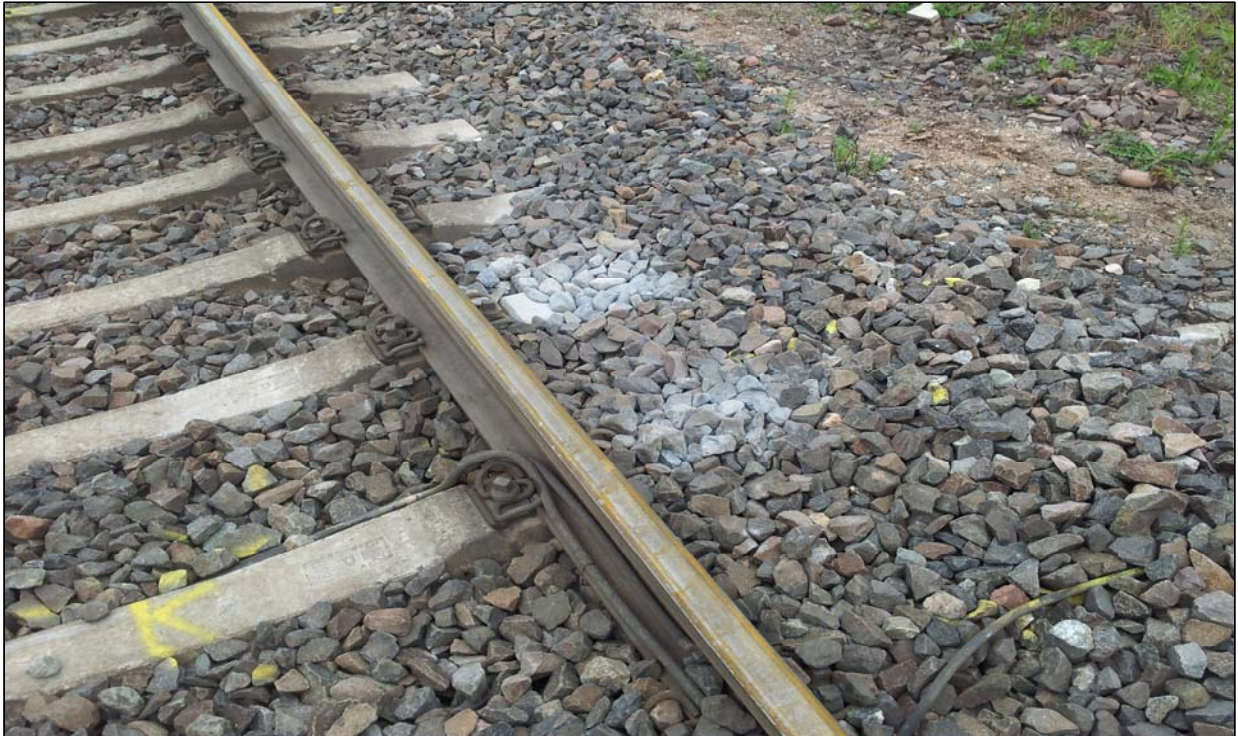
Abb. 10: „weiße Stellen“ im Schotter deuten auf Störstellen im Gleis hin

waren vor Ort weiße Stellen im Schotter erkennbar, die auf Bewegungen des Gleises mit entsprechendem Schotterabrieb hindeuten.

Bei einer örtlichen Begehung am 10.06.2013 zeigten sich im Entgleisungsbereich, außer den sichtbaren Gleislagefehlern und den „weißen „Stellen im Schotter, keine weiteren optischen Hinweise auf Untergrundmängel. Der Gleisschotter wies an der Oberfläche, außer den „weißen Stellen“ keine markanten Verunreinigungen auf. Bei den mittlerweile zwischen den Schwellen vorgenommenen Schürfungen war hingegen eine deutliche Verunreinigung des Schotters mit bindigem Material sowie Wasseransammlung erkennbar. Derartige Schlammstellen führen zu einer Verringerung der Tragfähigkeit des Oberbaus, aus denen die vorgefundenen Gleislagefehler resultieren.

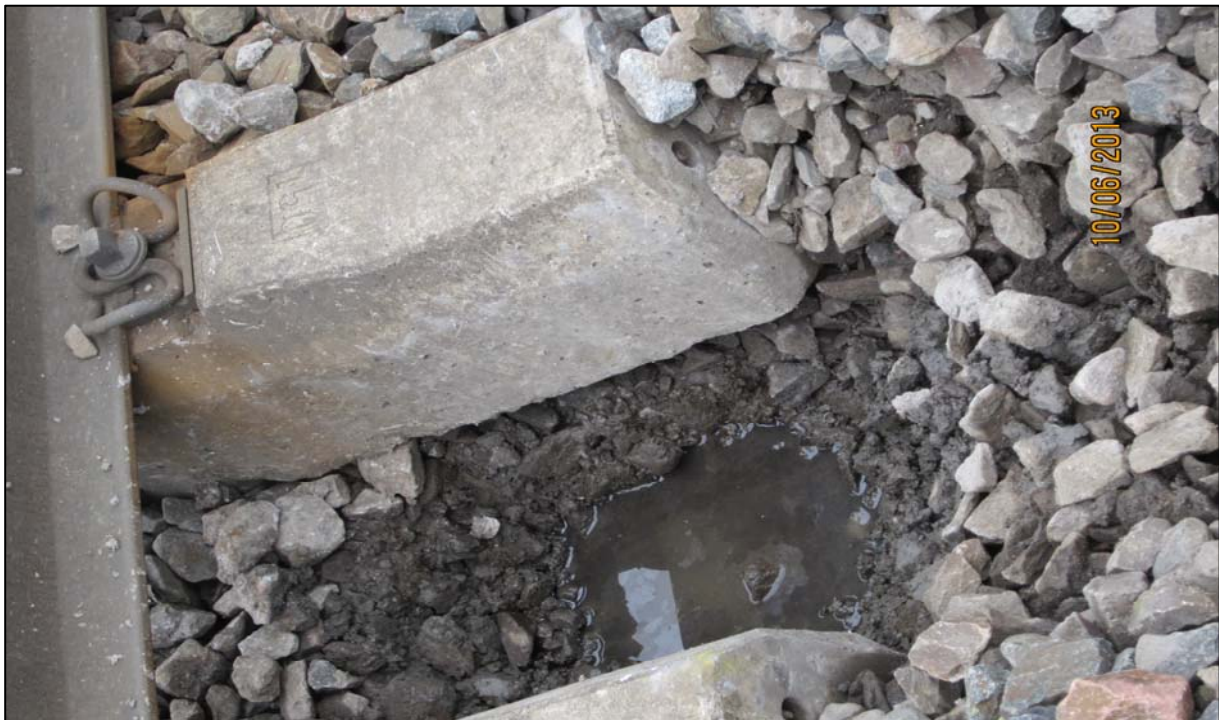
Abb. 11: Schürfstelle an der Entgleisungsstelle in km 76,950

Im Entgleisungsbereich durchgeführte Schürfungen lassen oberflächennahe Wasseransammlungen erkennen. Zudem offenbarten die Schürfen, dass der Oberbauschotter unter der Betonschwelle derart mit bindigen Stoffen durchsetzt ist, dass eine kontrollierte Wasserableitung auf dem Planum nicht mehr ausreichend gewährleistet ist. Als Folge der Verunreinigung und des nicht abgeleiteten Wassers, entstehen unter den Belastungen aus dem Eisenbahnbetrieb die vorgefundenen Schlammstellen.

Die damals erkundeten grob- bis gemischtkörnigen Verwitterungsprodukte waren wasser-durchlässig und versickerungsfähig (siehe Abb. 14). Durch die Zunahme der Durchfeuchtung des Untergrundes kommt es zur Durchmischung mit den bindigen Schichten und dadurch zur Erhöhung des Feinkornanteils in den wasserdurchlässigen Schichten. Bei Erhöhung des Feinkornanteils kann die Durchlässigkeit derart abnehmen, dass es zur Schicht- und Stauwasserbildung kommen kann. Durch die hohe Feuchtigkeit in Verbindung mit der Verkehrsbelastung, sowie durch die einsetzenden Kapillarwirkungen, dringen feinkörnige Bestandteile des Unterbaus immer weiter in den Gleisschotter ein. Die Mischzone zwischen Planum und Gleisschotter nimmt weiter zu und entwickelt sich ohne geeignete Instandsetzung zu einer „Schlammstelle“ (siehe Abb. 11).

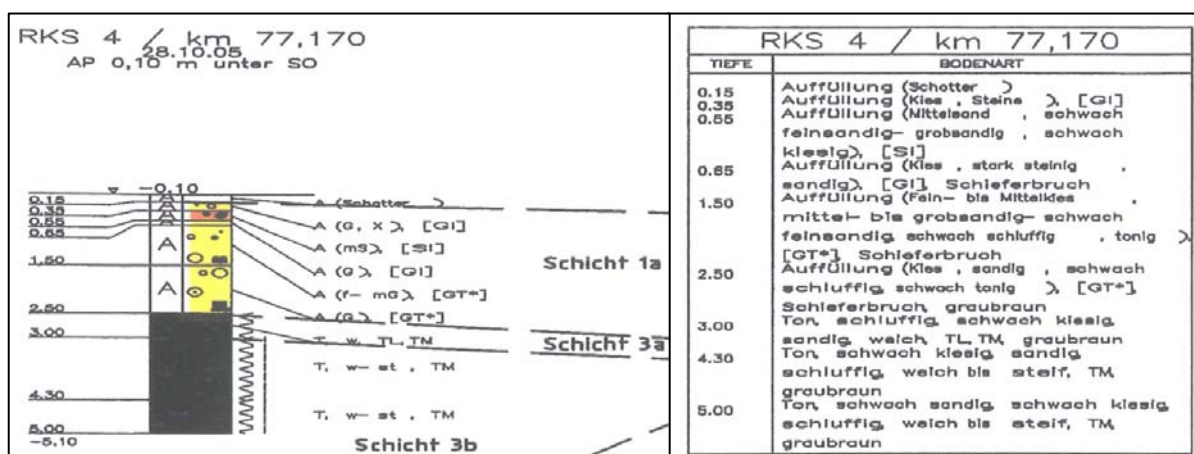
Abb. 14: Auszug aus dem geotechnischen Bericht des BV Lorch (Rh.) vom 20.12.2005

Mit dem Bauvorhaben Hp Lorch (Rh.), "Errichtung eines Außenbahnsteigs mit Personenunterführung und Rückbau des vorhandenen Mittelbahnsteigs, von km 76,980 bis km 80,080 der Strecke Wiesbaden Ost – Niederlahnstein (3507)" wurden im Entgleisungsbereich im Jahre 2010 Baumaßnahmen durchgeführt. Die Gesamtmaßnahme dient der Verbesserung der Betriebssicherheit der Eisenbahnstrecke und der Verbesserung des öffentlichen Schienenpersonennahverkehrs. Für das Bauvorhaben (BV) wurde im Bereich des Bahnsteiges ein geotechnischer Bericht zur Bewertung der Untergrundverhältnisse angefertigt. Da die Entgleisungsstelle lediglich ca. 150 m vom damaligen BV entfernt liegt, ist anzunehmen, dass sich die Baugrundverhältnisse aufgrund der relativen Nähe der Entgleisungsstelle zum Umbauabschnitt im geotechnischen Bericht der DE-Consult vom 20.12.2005 nicht wesentlich unterscheiden. Ziel eines geotechnischen Berichtes ist die Darstellung der Baugrundverhältnisse im Untersuchungsbereich, um Rückschlüsse auf deren Einfluss für das BV zu erlangen. Für den geotechnischen Bericht wurden an verschiedenen Stellen fünf Rammkernsondierungen ausgeführt. Die Bestimmung der Lagerungsverhältnisse erfolgte mittels einer schweren und einer leichten Rammsondierung. Die Aufschlüsse wurden zwischen den vorhandenen Gleisen, sowie bahnrechts an der Dammschulter und am Dammfuß durchgeführt. Die Aufschlüsse ergaben, dass der Gleisschotter mit sandigen, kiesigen Anteilen und Wurzeln durchsetzt war. Darunter stehen grob- feinkörnige Auffüllungen an. Entsprechend der Handspezifizierung und Kornverteilung können diese Böden den Bodengruppen [SI, GI, SU, SU*, GU*, GT, GT*] nach DIN 18196 zugeordnet werden.

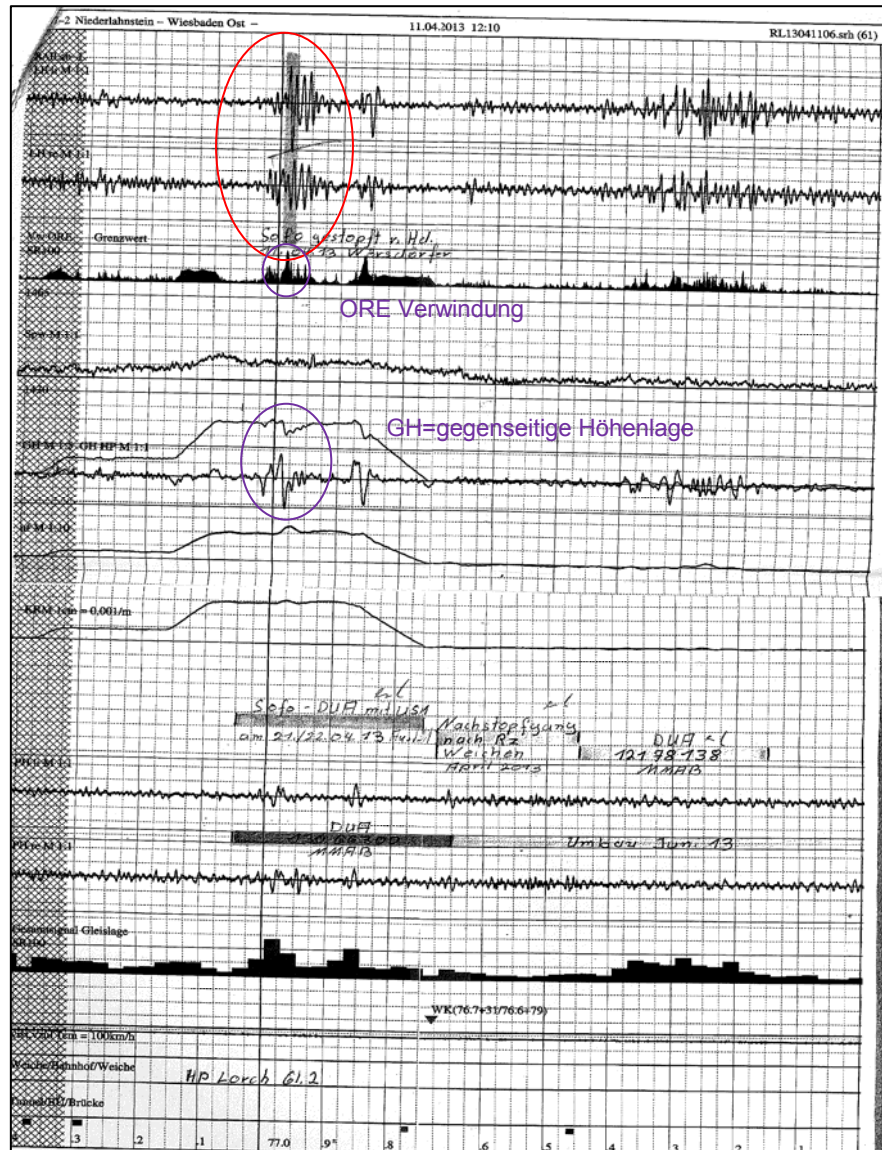
Abb. 16: Messschrieb des GMFZ vom 11.04.2013, bearbeitet durch EUB

Die mit dem GMFZ am 11.04.2013 bei der letzten Regelinspektion vor der Entgleisung festgestellten Gleislagemängel wiesen im Bereich der späteren Entgleisungsstelle markante Lagefehler bei der Längshöhe (LH), der Verwindung (Vw) und der gegenseitigen Höhenlage (GH) auf. Gemäß Grenzwert-Überschreitungsprotokoll (Abb. 17) überschritt ein LH-Fehler in km 76,981 SRlim. Bei der eingeleiteten Sofortmaßnahme wurde der Mangel durch Handstopfung instandgesetzt. Bei den Parametern Gleisverwindung wurde SR100 überschritten und bei der gegenseitigen Höhenlage lediglich SR100 erreicht aber nicht überschritten.

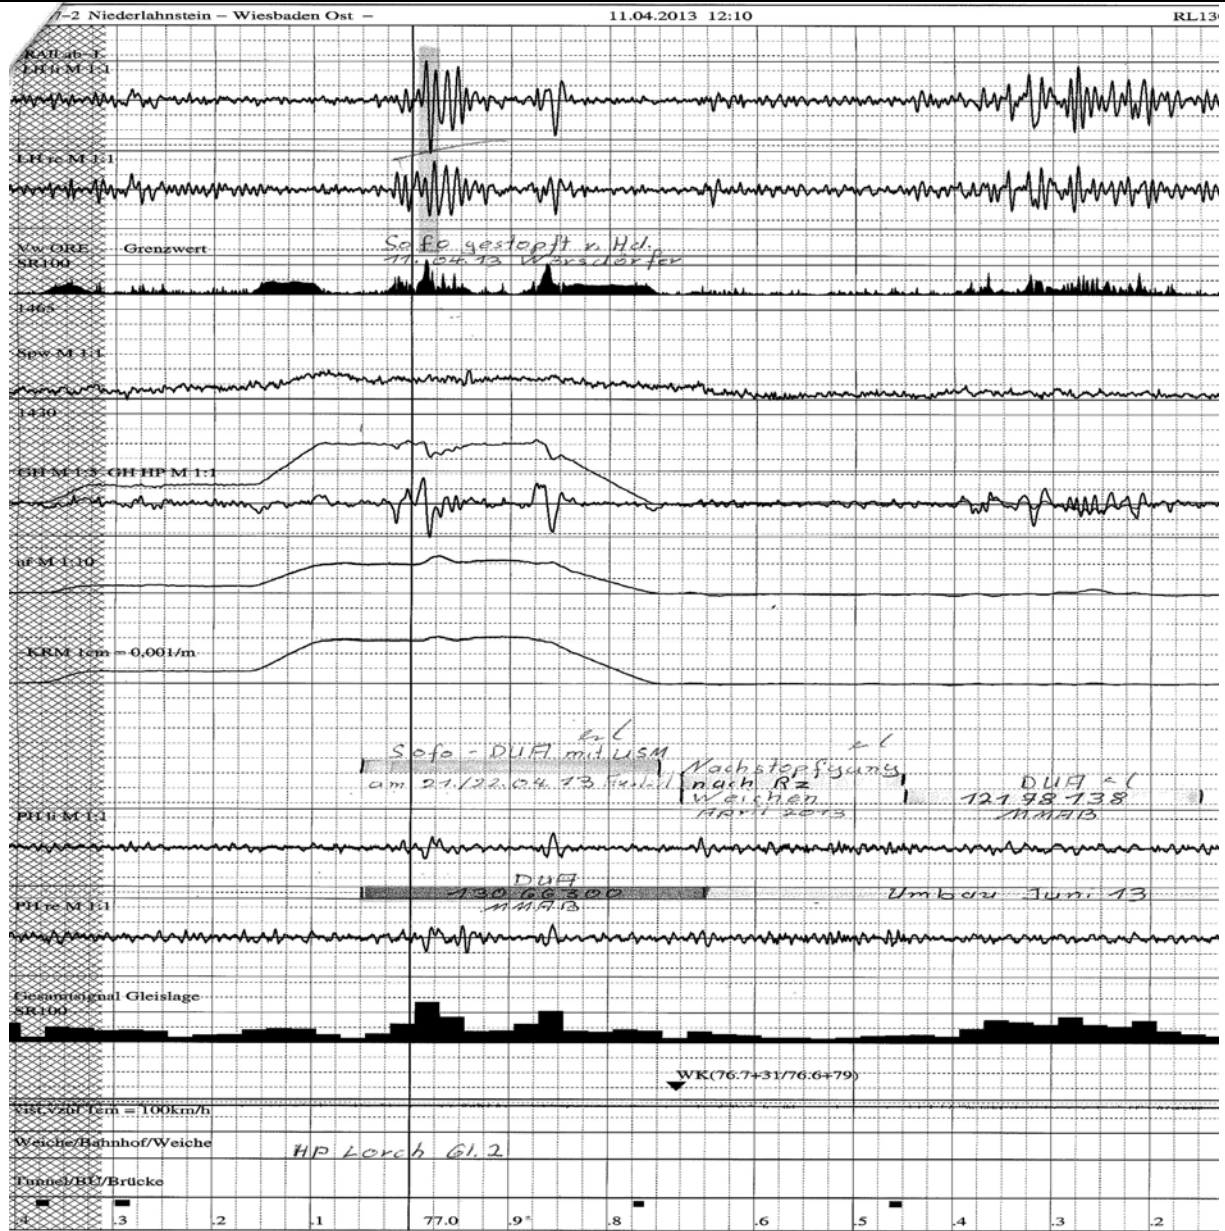
Nach dem Überschreitungsprotokoll vom 11.04.2013 SR100-Überschreitung in der LH und in der Verwindung. Mängel mit Handstopfung und DUA abgearbeitet.

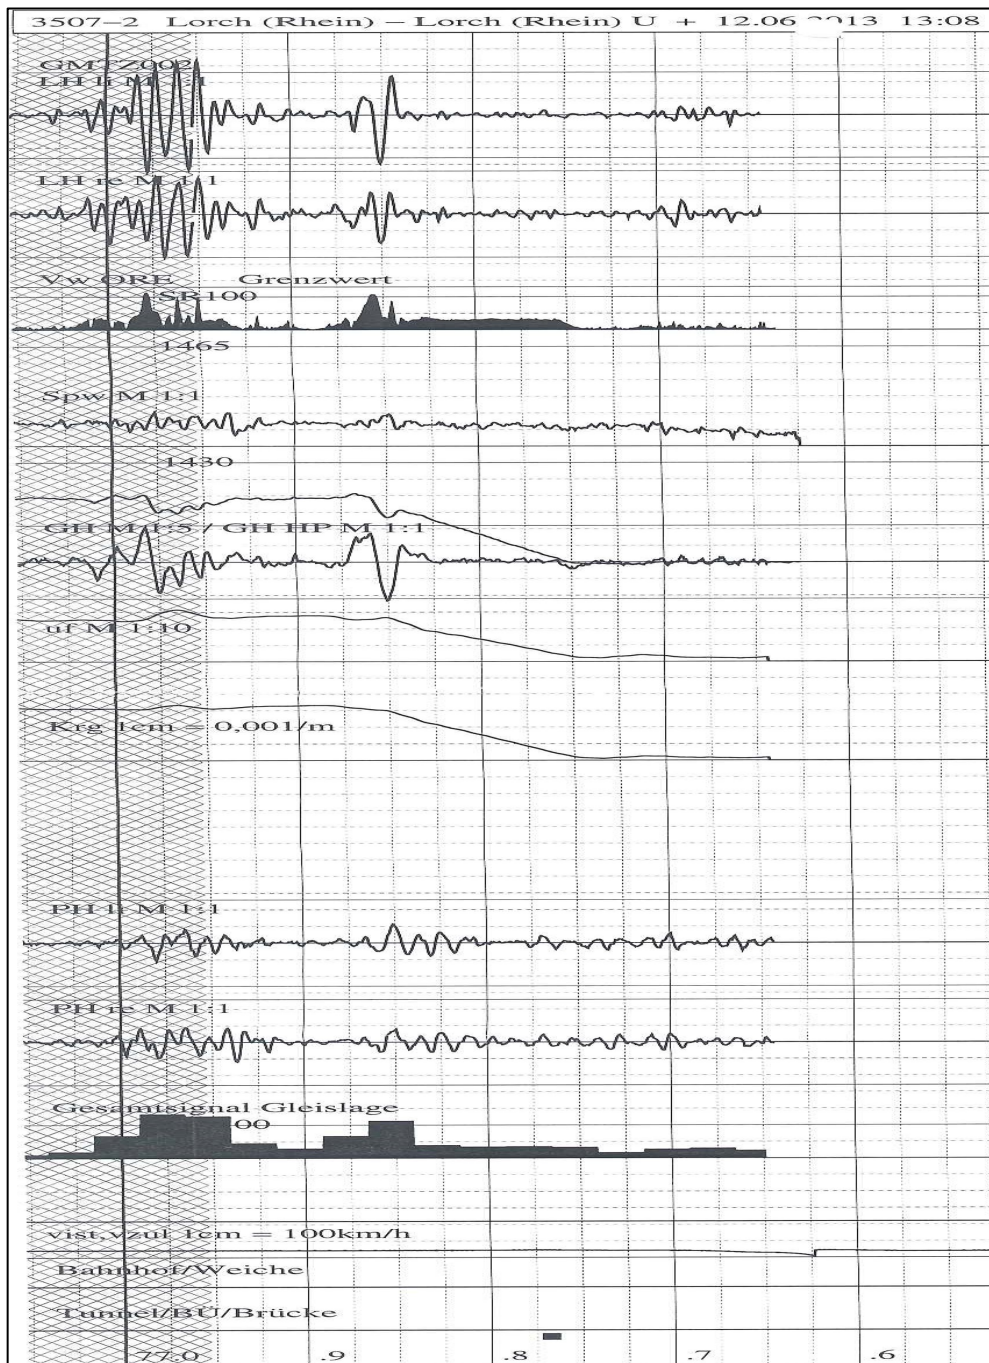
Abb. 19: Sonderinspektion vom 12.06.2013

Am 12.06.2013 erfolgte ergänzend eine Sonderinspektion mit dem Messwagen für die Gleisinspektion (GMTZ). Die Messergebnisse zeigen im relevanten Streckenabschnitt bei km 77,950 Gleislagefehler bei der Längshöhe bis 17 mm. Dies entspricht gemäß Ril 821.2001 Tabelle 2 einer SR100-Überschreitung. Aufgrund der Ausprägung des Fehlers wird SRlim zwar erreicht aber nicht überschritten.

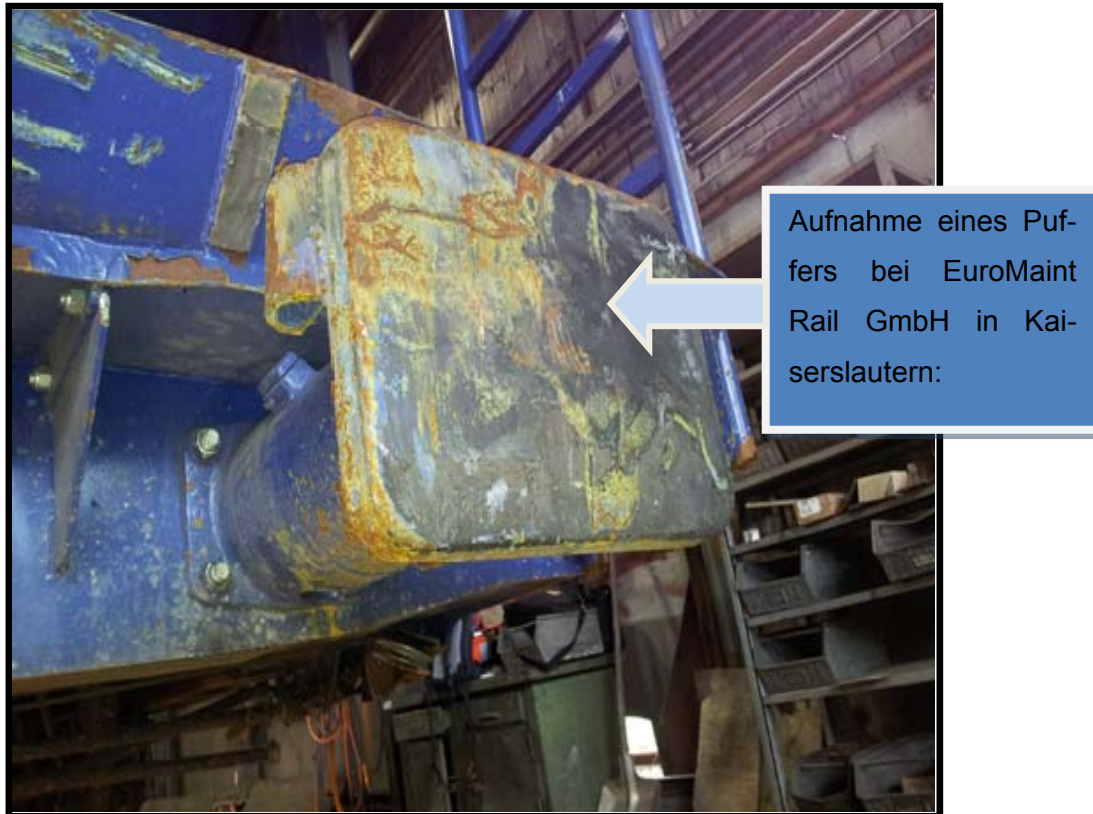
Abb. 23: Puffer des entgleisten Autotransportwagens

waren, wiesen nur geringe Abnutzungen auf. Die festgestellten Schäden an Achsen, Federn und Aufhängungen wurden als Folge-schäden eingestuft. Die Puffer hatten an den entgleisten Wagen einen normalen Schmierzustand (siehe Abb. 23).

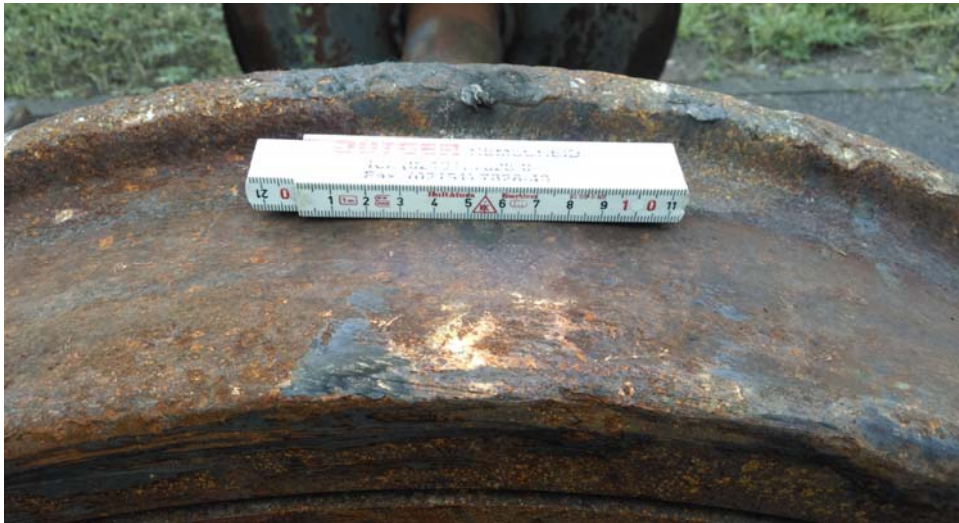
Abb. 24: Flachstelle des Radsatzes 10003405

Auffällig war allein, dass bei einer von der DB Netz AG streckenseitig durchgeführten Schallmessung am letzten Wagen mit der Nummer 23 TEN 88 B – Touax 4371 0803 des Unfallzugs eine Lärmquelle detektiert wurde. Ursache hierfür war die in Abb. 24 dargestellte Flachstelle des Radsatzes 10003405 (in Fahrtrichtung 1. Achse von 4).

Die Autotransportwagen waren technisch in einem guten Zustand. Die vorgefundenen Mängel waren mit Ausnahme der Flachstelle als Folge der Entgleisung einzustufen. Die Ausprägung der Flachstelle lag hierbei noch innerhalb der lauftechnisch zulässigen Toleranz.

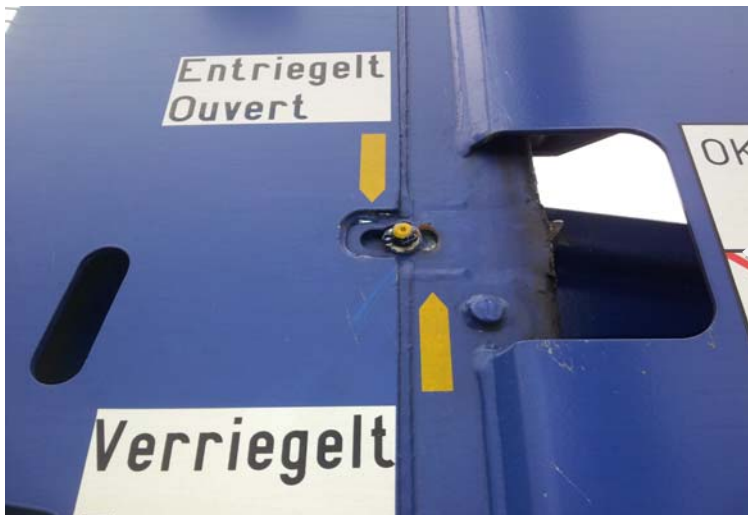
Die Ladebühnenverriegelung der entgleisten Wagen befand sich in einem Zwischenzustand zwischen verriegelt und geöffnet.

Aufnahme des Zwischenzustandes einer Verriegelung bei EuroMaint Rail GmbH in Kaiserslautern

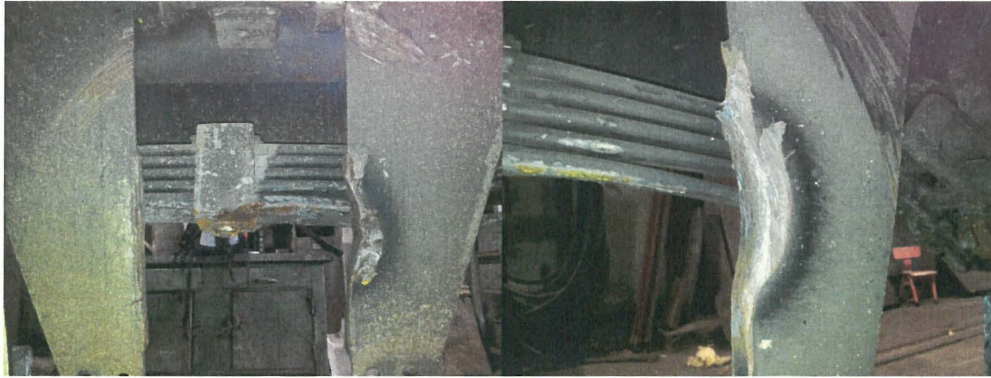
Abbildung 2-3: Beschädigungen am Radsatzhalter des Unfallfahrzeugs

In Abbildung 2-3 sind die Beschädigungen des Radsatzhalters am hinteren Fahrwerk zu erkennen. Das Fahrzeug ist mehrfach entgleist und wieder eingeleist.

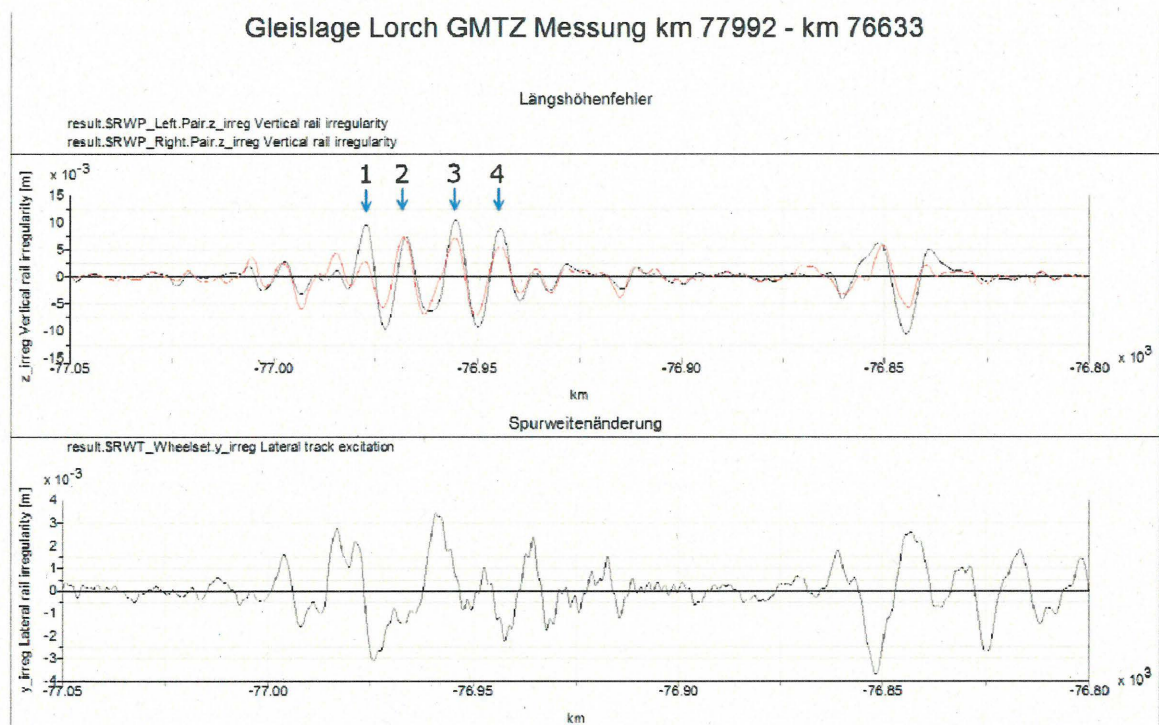
Abbildung 3-3: Ausschnitt GMTZ Gleislage vom 12.06.13 km 77,05 – km 76,80

In Abbildung 3-3 ist dieser Abschnitt herausgehoben. Eine Auswertung der Längshöhenfehler zeigt eine gute Übereinstimmung mit dem Auswerteprotokoll der Messung, wobei nicht alle Überhöhungen in dem Protokoll ausgewiesen werden, da der Grenzwert nicht überschritten wurde¹. Insbesondere ist eine Periodizität in den Längshöhenfehlern zu erkennen, die für das linke und rechte Gleis parallel verlaufen und sich insgesamt über 4 signifikante Schwingungsperioden erstrecken (siehe Abbildung 3-3). Es liegt somit keine Verwindung sondern eine fast ausschließlich vertikale Auslenkung vor.
