Untersuchungsbericht

Aktenzeichen: 60uu2013-06/047-3323

Gefährliches Ereignis im Eisenbahnbetrieb

| Ereignisart: | Zugentgleisung |

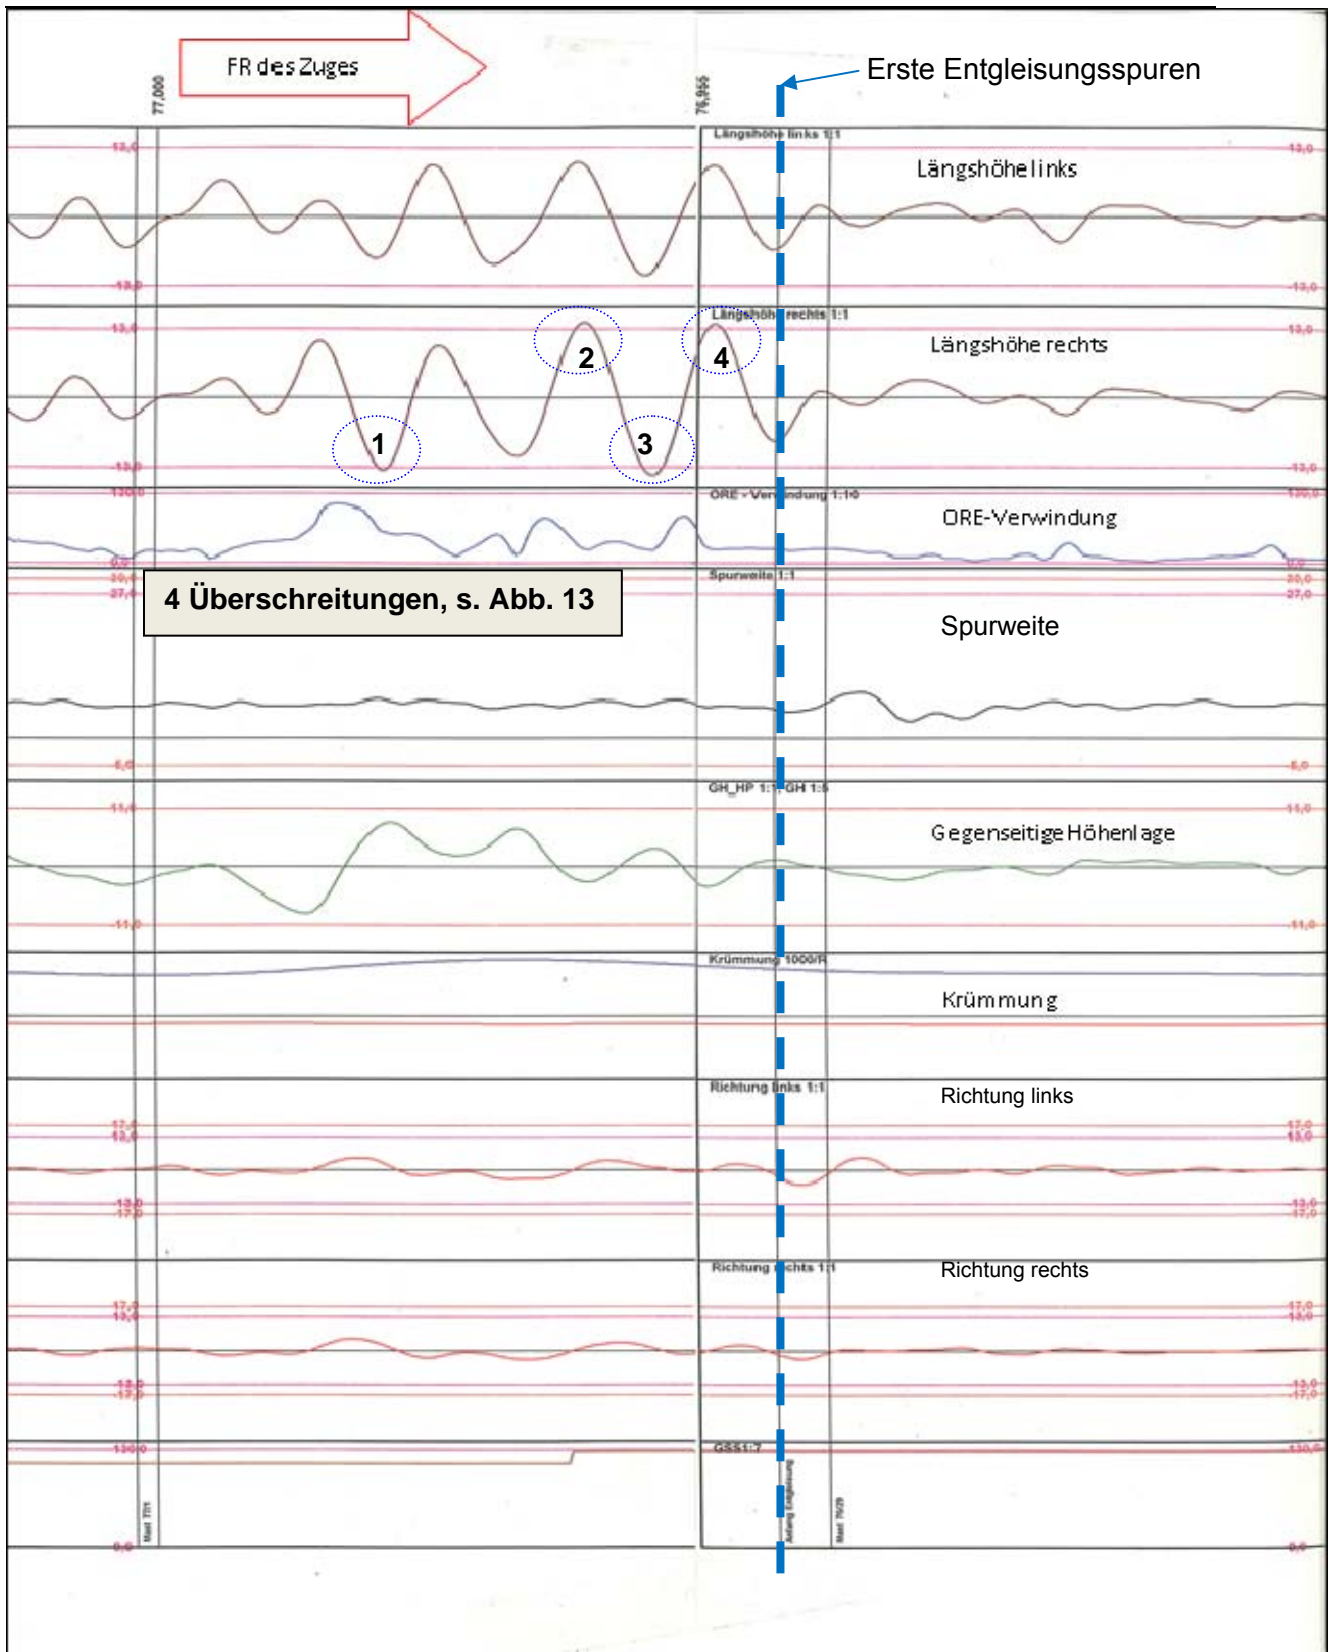
Abb. 12: Graphische Aufzeichnung des Messkleinwagens Krabbe vom 09.06.2013

Ca. 11 Stunden nach dem Ereignis wurde von der DB Netz AG eine unbelastete Gleislage-messung mit dem Messkleinwagen Krabbe durchgeführt. Bei dieser Messung wurden meh-rere hintereinanderliegende SR100-Überschreitungen in der Längshöhe aufgezeichnet und die bereits optisch erkennbaren Gleislagefehler dadurch bestätigt.

Durch die unbelastete Gleislagemessung mit dem Messkleinwagen Krabbe wurden insbesondere mehrere, hintereinanderliegende SR100-Überschreitungen in der Längshöhe der rechten Schiene bestätigt und dokumentiert. Diese sind im Graph und im Überschreitungsprotokoll Krabbe siehe Abb. 12 und Abb. 13 dargestellt.

Am Ereignistag wurde die Gleislage gegen 16:49 Uhr mit dem „Kleinmesswagen Krabbe“ von km 77,415 bis km 76,760 gemessen. Das Ergebnis dieser unbelasteten Messung ist in Abb. 12 und 13 dargestellt.

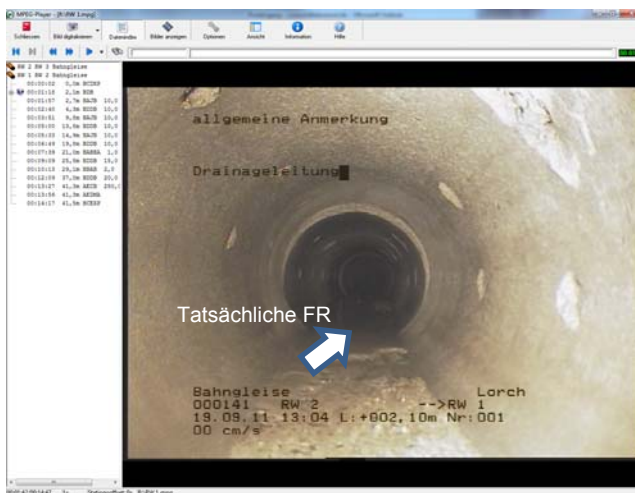
Bilder 4 - 6:

zum Tag der Entgleisung kein Entwässerungsheft vor. Das Entwässerungsheft wurde von der DB Netz AG erst nach dem Auskunftersuchen der EUB vom 15.05.2014 nachträglich erstellt. Hierbei wurde dokumentiert, dass die Entwässerungsleitung am 19.09.2011 mittels TV-Befahrung untersucht wurde. Die Originalunterlagen dieser TV-Befahrung konnten von DB Netz nicht vorgelegt werden. Alle Angaben im nachgeführten Entwässerungsheft beziehen sich auf eine Kopie der ausführenden Firma, die der DB Netz AG im Dezember 2014 überstellt wurden. Folglich ist es nicht nachvollziehbar, ob die Prüfung und Bewertung der Bilder durch den zuständigen ALV KIB durchgeführt wurde, da hierzu keinerlei Unterlagen vorgelegt wurden. Bei der nachfolgenden Bilddokumentation (Bilder 4 - 6) der TV-Befahrung vom 19.09.2011 wurde die Fließrichtung falsch angegeben.

Aufnahmen der Kamerabefahrung zeigen, dass sich Wasser teilweise im Rohr staut.

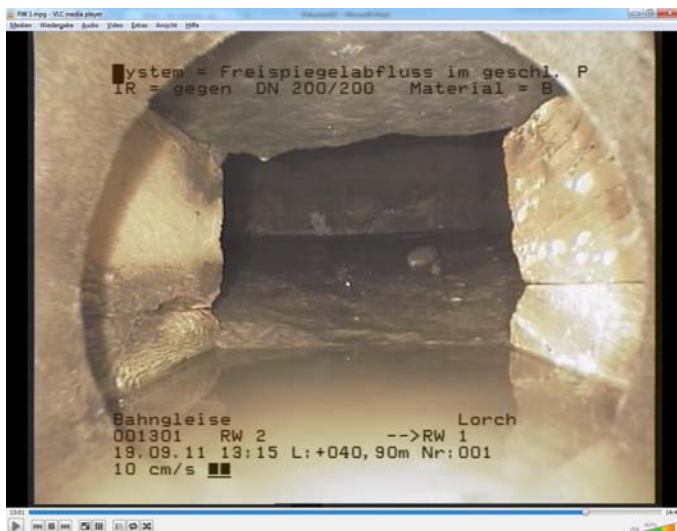
Bild 7: Aufnahme Schlussschacht

Aufgrund der vorliegenden TV-Befahrung der Leitung ist im Bild 7 ersichtlich, dass der Schlussschacht komplett verschlammt und funktionsuntüchtig war. Aufgrund der Größe und Geometrie des Schachtes, sowie der anstehenden Topographie, kann vermutet werden, dass der Schlussschacht bei der Erstellung als Versickerungsschacht ausgebaut wurde. Der fehlende Auslass zur Vorflut untermauert diese Vermutung.

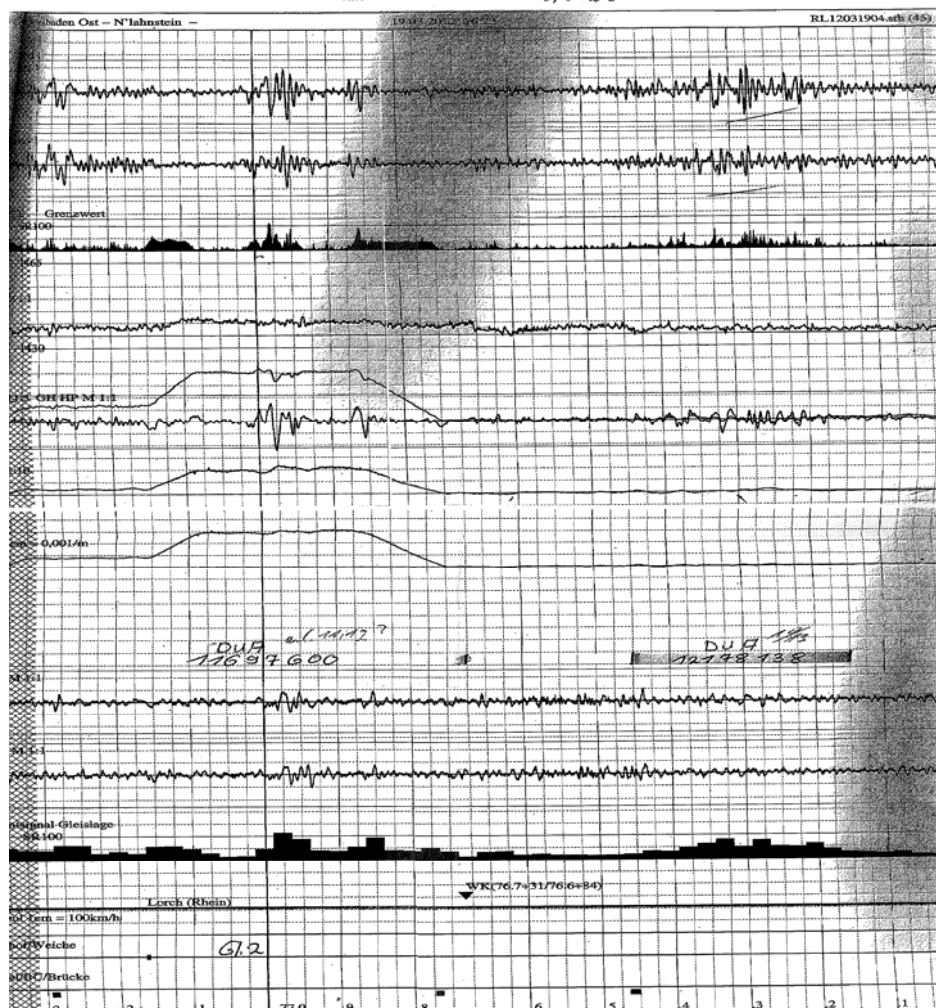
Graphische Aufzeichnung der Messung vom 19.03.2012

| 2012 | | | |
|---|--|---|---|
| 19.03.2012 Gleismessfahrt | Befundmeldung aus Messfahrt der Strecke 3507-2 | DUA Stopfen mit GSM/SSP. | Ausfall der DUA-Maßnahme wegen Ausfall des Mehrkanalschreibers. Anmeldung für Juli 2012 . |

Durch Ausfall des Mehrkanalschreibers wurde keine Maßnahme durchgeführt. Die Anmeldung der Maßnahme war für Juli 2012 geplant, da aber erst am 10.09.12 eine GSM/SSP vorhanden war, wurde die DUA nach der Messfahrt durchgeführt.

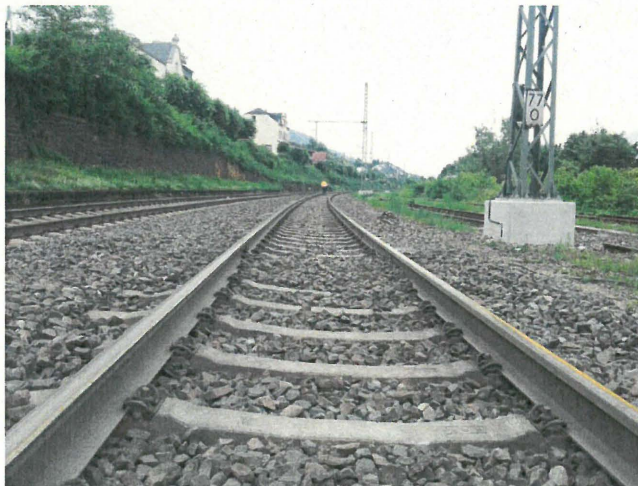
Abbildung 2-2: Entgleisungsstelle im Bogen bei km 76,950

Am Sonntag, 09.06.2013, um 05:20 Uhr, entgleiste die Zugfahrt DGS 90636 (Emmerich - Passau) auf der Strecke Wiesbaden Ost - Niederlahnstein, Strecken-Nr.: 3507 bei km 77 zwischen Kaub und Rüdesheim (Rhein) mit den beiden letzten Eisenbahnfahrzeugen (Autotransportwagen, leer). Die Unfallursache konnte nicht eindeutig geklärt werden, da die am 12.06. durchgeführte Gleislagemessung kein Überschreiten von SR Lim, wohl aber von SR 100 zeigte. Der Zug bestand aus insgesamt 20 bauartgleichen unbeladenen Autotransportwagen vom Typ Laaers 1215A, wobei das letzte Fahrzeug mit dem letzten Radsatz entgleist ist. In Abbildung 2-1 ist das Unfallfahrzeug abgebildet. Die Unfallstelle befindet sich in einem Bogen mit $R = 650\text{m}$ und einer Überhöhung von 100 mm. Das Unfallfahrzeug fuhr in Richtung fallende Kilometrierung (Abbildung 2-2).

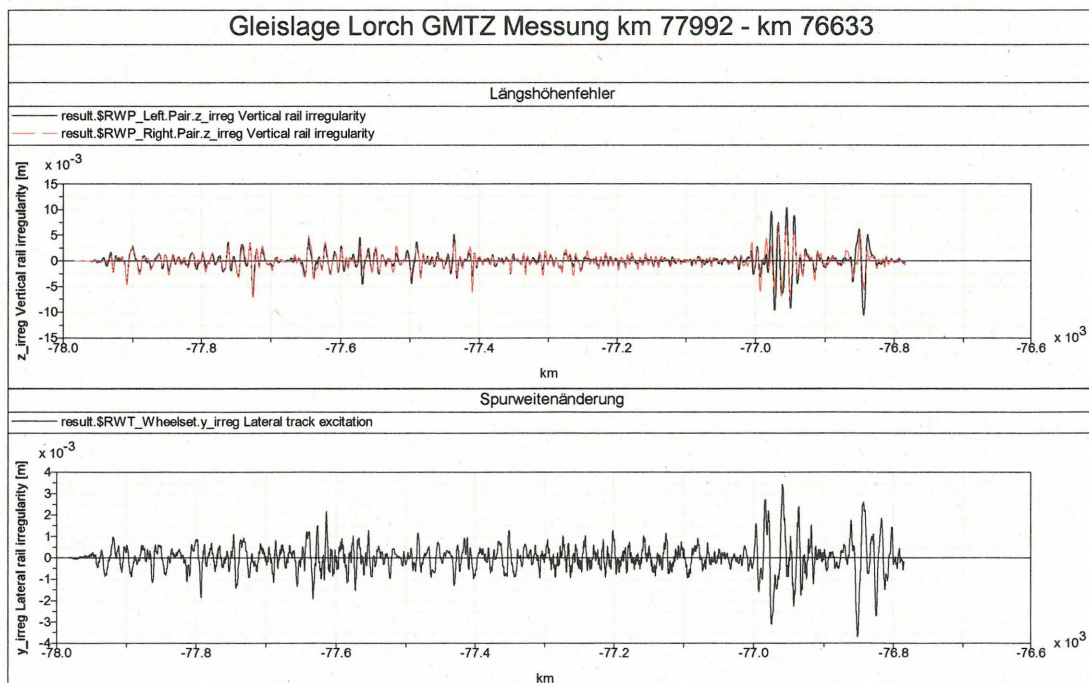
Abbildung 3-2: GMTZ Gleislage vom 12.06.2013 km 77 – km 76,8

Die gemessenen Gleislagedaten der Strecke 3507 bei km 78 bis km 76,6 und die Trassierung (vgl. Kap. 3.2) in diesem Abschnitt wurden von DB Netz AG für die Simulation in SIMPACK zu formtreuen Daten umgerechnet und vom AG zur Verfügung gestellt. Die aufbereiteten Daten konnten problemlos in SIMPACK eingelesen und verarbeitet werden. In Abbildung 3-2 ist der Längshöhen- und Spurweitenverlauf für den Messabschnitt dargestellt. Durch Filterung weichen die aufbereiteten Daten von den originalen Messdaten ab. Deutlich ist in der Umgebung der Entgleisungsstelle bei km 76,978 eine gleichzeitige Erhöhung des Längshöhenfehlers für beide Schienen zu erkennen.

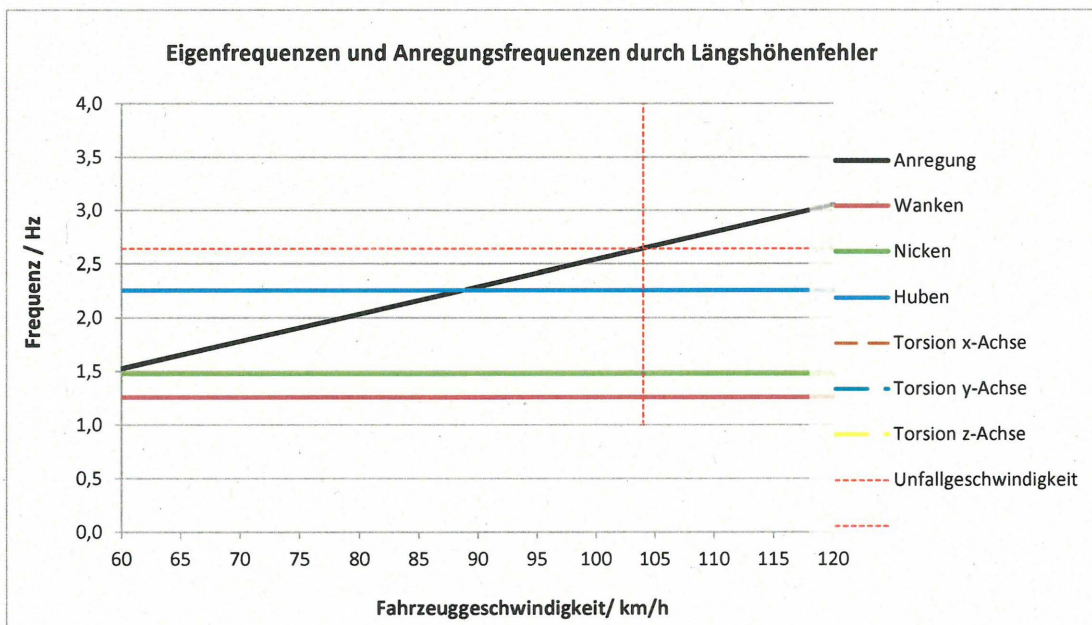
Abbildung 3-4: Eigenfrequenzen des Fahrzeugs und Anregungsfrequenzen durch die Gleislage

Im relevanten Geschwindigkeitsbereich um 100 km/h liegen die Starrkörpereigenmoden des Fahrzeugs unterhalb des Anregungsbereichs und die flexiblen Moden deutlich oberhalb. Zum Unfallzeitpunkt betrug die Fahrzeuggeschwindigkeit ca. **104 km/h**, daraus ergibt sich eine Anregungsfrequenz aus der Gleislage von **2,64 Hz**. Diese liegt etwas oberhalb der Eigenfrequenzen der Hubbewegung (2,26 Hz) und der Torsion um die x-Achse (2,69 Hz) des Fahrzeugs, die damit etwas angeregt werden können.

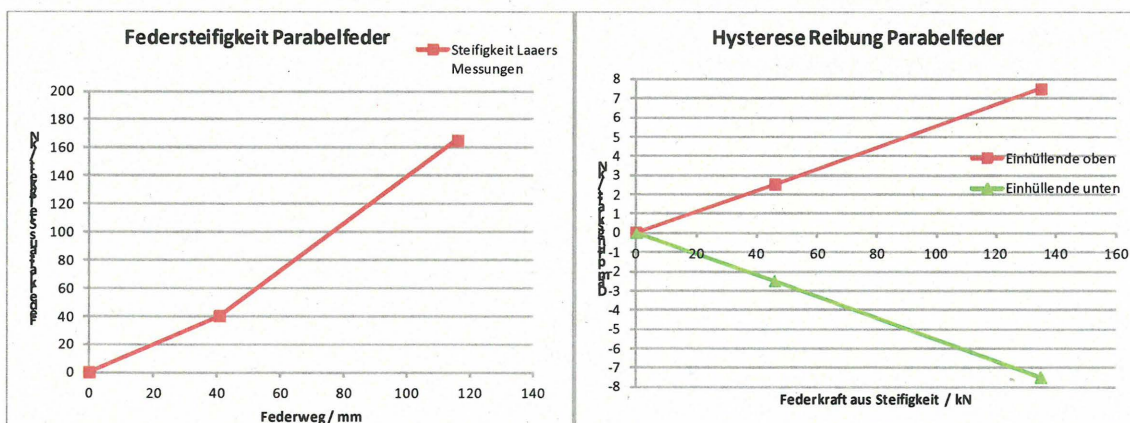
Abbildung 5-13: Gemittelte Kennlinien aus den Messungen der Parabelfedern Fahrzeug Laaers 1215A

Im Auftrag der Eisenbahn-Unfalluntersuchungsstelle wurden die Kennlinien des Unfallfahrzeugs vermessen. Die Kennlinien entsprechen den geforderten Werten und waren somit in Ordnung und stellen somit keine ursächliche Unfallursache dar. Bei einer oftmals üblichen Modellierung der Dämpfung durch eine konstante Reibkraft (ca. $\pm 2,5$ kN) wirkt diese über den gesamten Federweg. Bei dem vorliegenden Unfallhergang ist davon auszugehen, dass große Schwingungen und damit große Federwege in der Parabelfeder auftreten. Somit kann die Hysterese der Kennlinie aufgrund der Reibung einen wichtigen Einfluss auf das Fahrzeugverhalten haben. Beim Aufschwingen (WK anheben) der Parabelfeder nimmt die Reibkraft ab, während beim Einschwingen die Reibkraft zunimmt. In [5] werden das Verhalten der Parabelfeder und die Modellierung ausführlich beschrieben. Somit ist die Abbildung der Dämpfung durch eine konstante Reibkraft bei großen Bewegungen nur eingeschränkt gültig. Daher erfolgt die Modellierung der Hysterese der Parabelfeder basierend auf den Messungen sowie die Abhebemöglichkeit des Federbolzens. Aus den Messungen wurden die folgenden Kennlinien für das Fahrzeug Laaers (Unfall Lorch) gemittelt und modelliert (Abbildung 5-13):

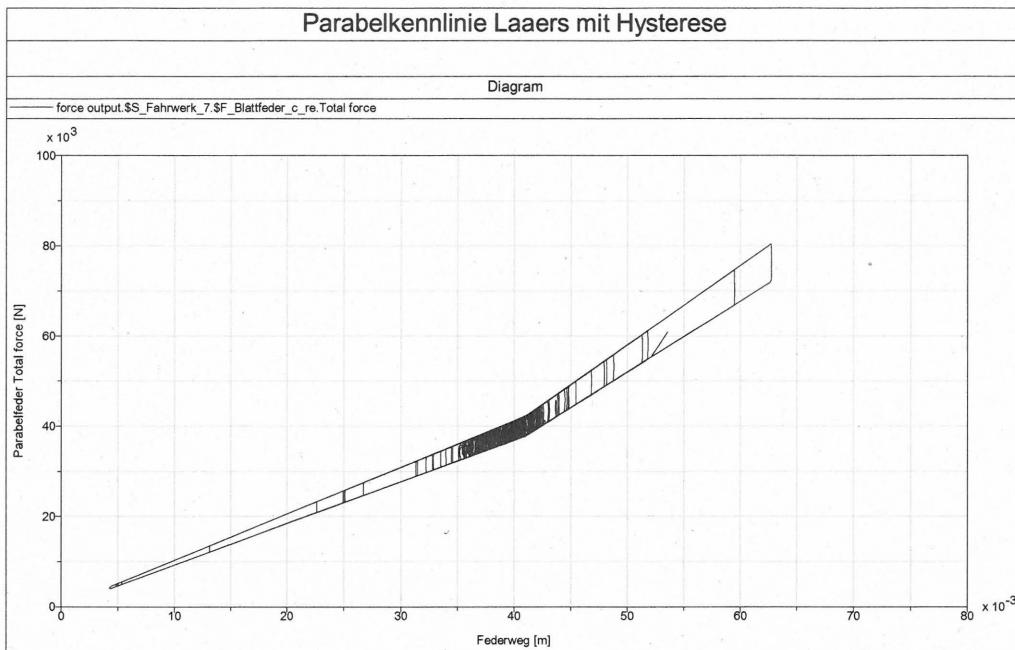
Abbildung 5-14: Federkennlinie aus den Simulationsrechnungen Unfall Lorch

Man erkennt, dass in dem in [2] verwendeten Betriebspunkt von ca. 44 mm eine Reibkraft von ca. $\pm 2,5$ kN auftritt.

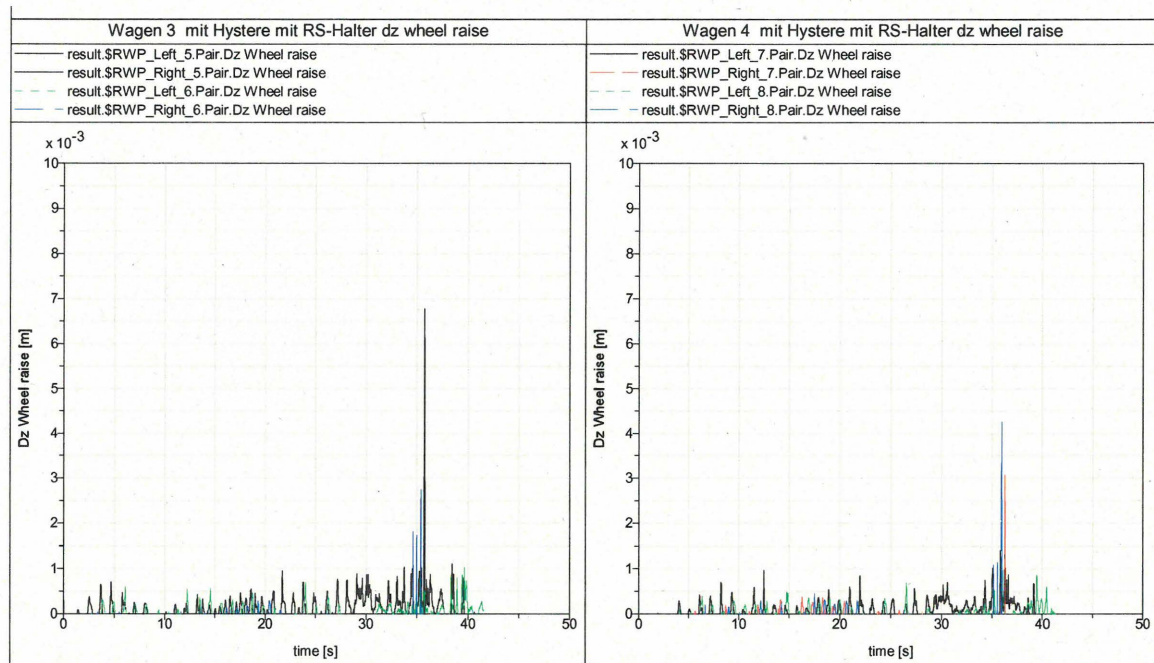
Abbildung 8-1: Simulationsrechnungen Radanheben Wagen 3 und 4, Unfall Lorch, GMTZ, Fahrzeug mit Hysterese, mit RS-Halter

Mit dem Modell ergeben sich kritische Werte für das Radanheben bei Wagen 3 von 6,8 mm. Der Entgleisungskoeffizient liegt bei dem Modell mit DB Frequenzen über 0,9.

In den Simulationsrechnungen zeigt sich, dass das Radanheben im Wesentlichen durch den Anschlag des Radsatzhalters verursacht wird. Abbildung 8-2 zeigt das Radanheben beim Fahrzeug ohne Radsatzhalter und hier ergeben sich lediglich Werte unter 2 mm. Eine Auswertung der Anschläge des RS-Halters zeigt, dass an der Entgleisungsstelle durch die Wagenkastenbewegung das RS-Lager an dem Radsatzhalter anschlägt und den Radsatz anhebt.

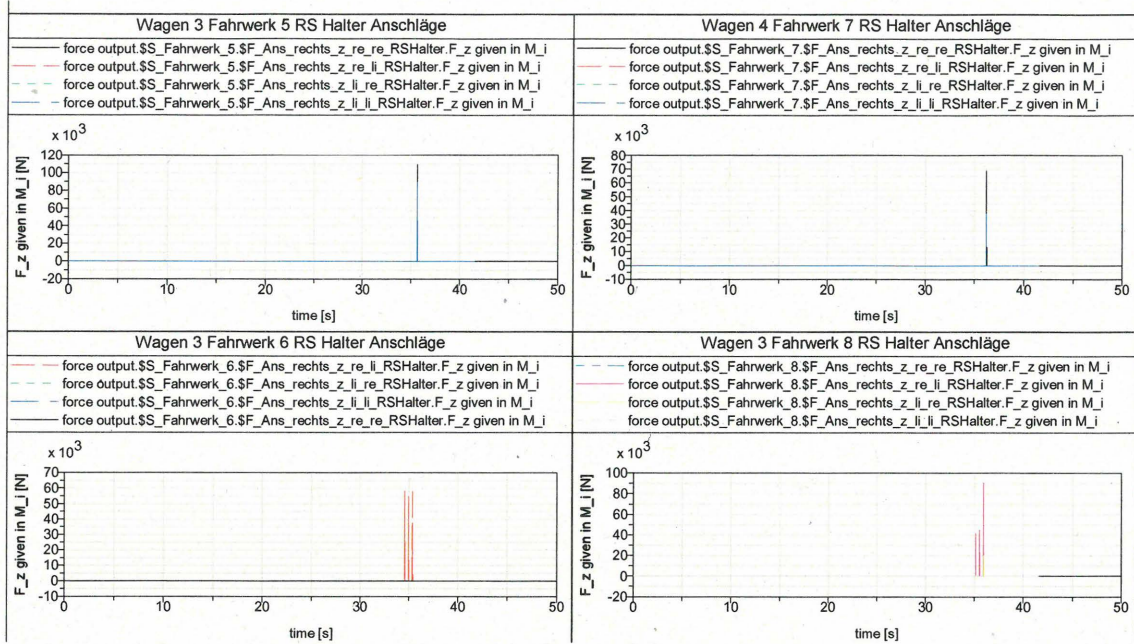
Abbildung A-3: Simulationsrechnungen Radsatzhalter Anschläge, Wagen 3 und 4, Unfall Lorch, GMTZ, Fahrzeug mit Hysterese, mit RS-Halter

Im Anhang A-3 ist der Verlauf der Q-Kräfte, der Y/Q-Koeffizienten sowie die Kräfte beim Anschlag des Radsatzhalters dargestellt.
